MANTENIMIENTO INTEGRAL
DE LAS COMPUERTAS DEL
VERTEDERO, DEL
DESCARGADOR DE FONDO y
DE LA TOMA DE LAS
UNIDADES GENERADORAS

Resumen Técnico

Gerencia Proyecto Renovación Salto Grande

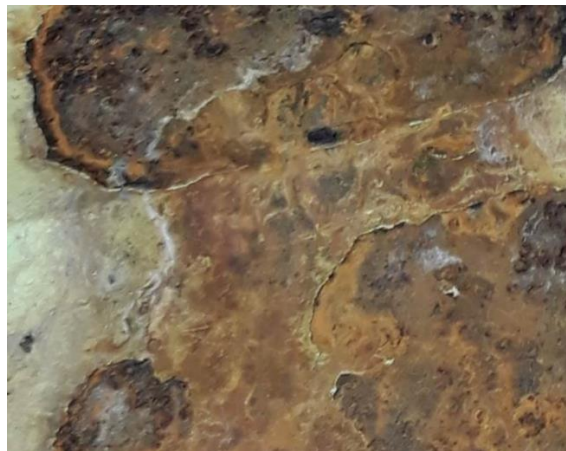
Para las restantes 17 CRV, si bien no hay evidencias de que la estructura pueda colapsar por deterioro, el esquema original de pintura se encuentra en buen estado.

Presenta imperfecciones puntuales debido a golpes o tratamiento inadecuado.

El proceso de corrosión está en progreso, con ampollas y pérdida de material en la zona plana del escudo, evidenciándose el inicio en bordes y otros puntos singulares en toda la estructura. En la zona

de aguas abajo, el escudo presenta problemas de corrosión en zonas con deficiente drenaje o zonas inaccesibles.

Se presenta un fenómeno de corrosión galvánica en los tornillos, el escudo y los aprieta sellos.

- Ampliar el tamaño de drenajes
- Rediseñar la zona inaccesible (ultimo refuerzo angular y base de la compuerta)
- Cambiar los aprieta sellos
- Reparar todos los defectos metalúrgicos previo a pintar (rellenar cavidades, por ejemplo)

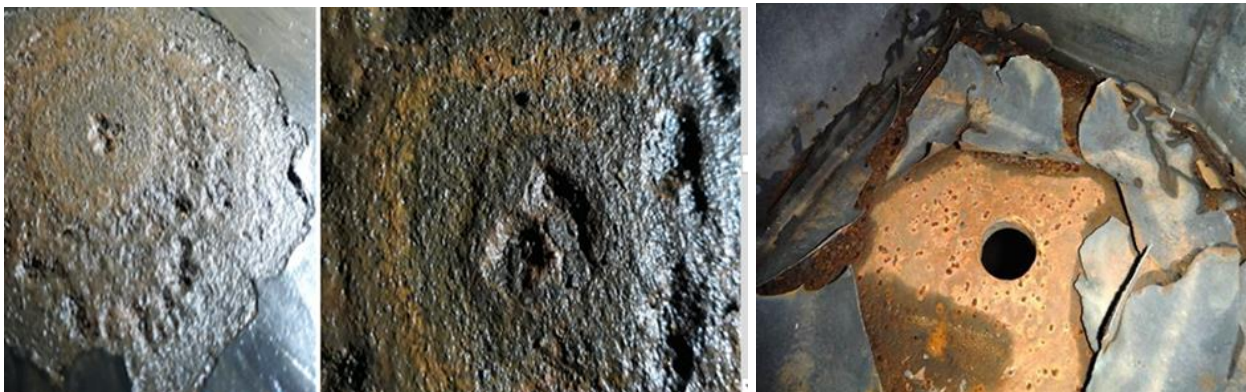
No hay evidencias de que la estructura pueda colapsar por deterioro, el esquema original de pintura se encuentra en buen estado a excepción de algunos lugares muy puntuales (los cajones horizontales). Presenta imperfecciones puntuales debido a golpes o tratamiento inadecuado.

El proceso de corrosión está en progreso, con ampollas y pérdida de material en la zona plana del escudo, evidenciándose el inicio en bordes y otros puntos singulares en toda la estructura. En la zona de aguas abajo, el escudo presenta problemas de corrosión en zonas con deficiente drenaje o zonas inaccesibles.

Se presenta un fenómeno de corrosión galvánica en los tornillos, el escudo y los aprieta sellos.

- Ampliar el tamaño y el número de los drenajes
- Cambiar los sellos y los aprieta sellos, y eventualmente los tornillos en mal estado
- Eliminación de testigos de cáncamos de izaje y montaje.
- Reparar todos los defectos metalúrgicos previo a pintar (rellenar cavidades, por ejemplo)

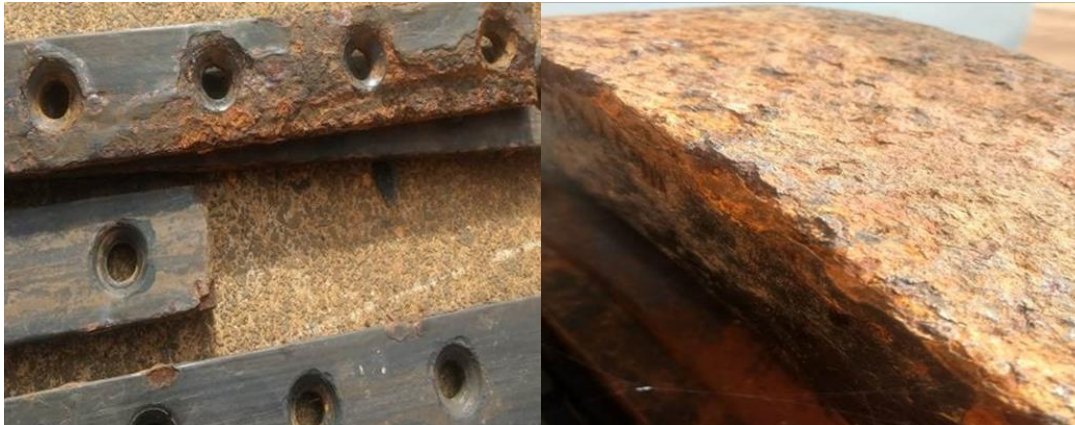
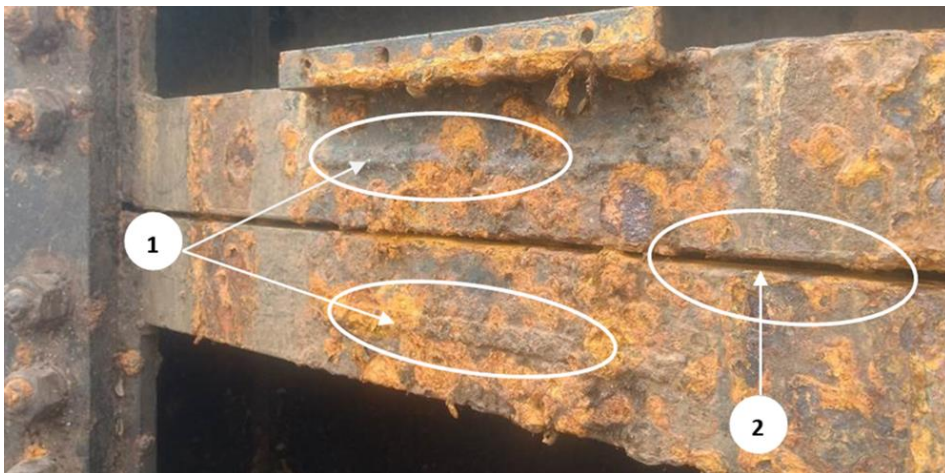
No hay evidencias de que la estructura pueda colapsar por deterioro, el esquema original de pintura se encuentra en buen estado.

Corrosión bajo tensión en las bandas de contacto de las ruedas con pérdida de material

Corrosión bajo el film por deficiencias en el mantenimiento y/o errores de diseño

El proceso de corrosión está en progreso, con ampollas y pérdida de material en la zona plana del escudo, evidenciándose el inicio en bordes y otros puntos singulares en toda la estructura. En la zona de aguas abajo, el escudo presenta problemas de corrosión en zonas con deficiente drenaje o zonas inaccesibles.

Se presenta, asimismo, un fenómeno de corrosión galvánica muy notoria en las planchuelas aprieta sellos, los tornillos, el escudo y en soportes del sistema de lubricación.

- Ampliar el tamaño de drenajes
- Cambiar los aprieta sellos
- Reparar todos los defectos metalúrgicos previo a pintar (rellenar cavidades, por ejemplo).
- Realizar junta estanca entre sectores de la compuerta

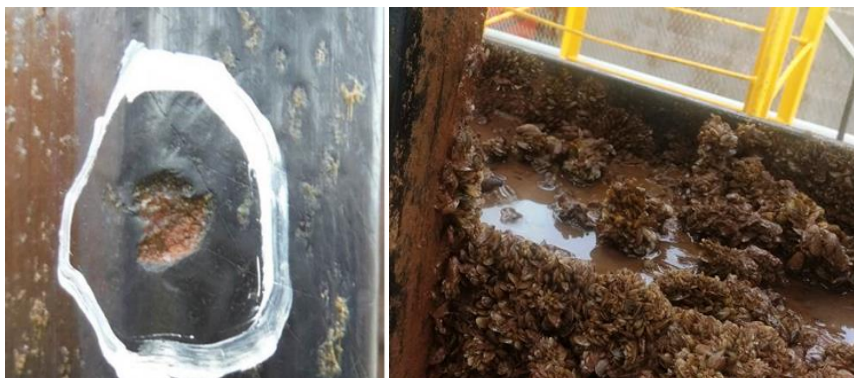
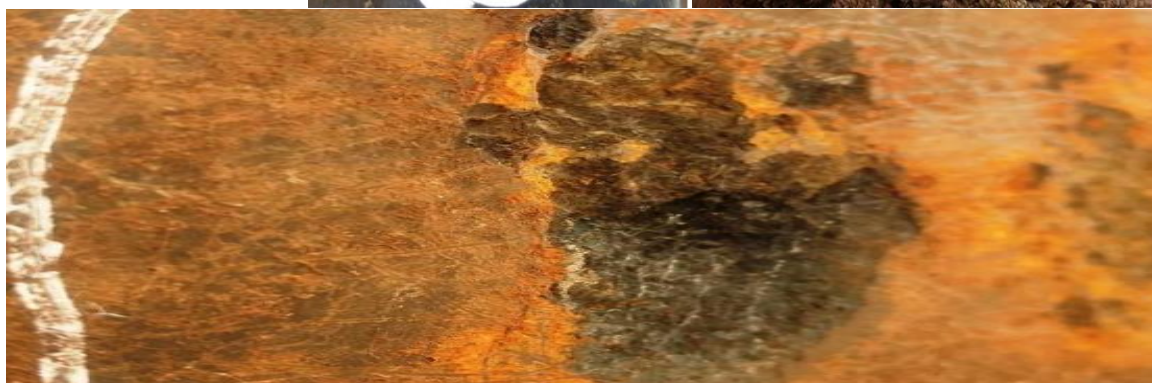
Si bien no hay evidencias de que la estructura pueda colapsar por deterioro, el esquema original de pintura se encuentra en estado regular.

Presenta imperfecciones puntuales debido a golpes o tratamiento inadecuado, puntos de corrosión microbiológica por picadura sin reparación metalúrgica ni de pintura, y obstrucción por colonias de moluscos.

El proceso de corrosión está en progreso, con ampollas y pérdida de material en las zonas planas externas, evidenciándose el inicio en bordes y otros puntos singulares en toda la estructura.

- Reparar todos los defectos metalúrgicos previo a pintar (rellenar cavidades, por ejemplo).
- Recubrir con pinturas anti adherencia
