VIII TALLER DE CIANOBACTERIAS TOXÍGENAS EN ARGENTINA 2019

**FLORACIONES DE CIANOBACTERIAS EN PLAYAS DEL RÍO
URUGUAY,
TEMPORADAS ESTIVALES 2017 – 2018 y 2018 – 2019**

Ojeda P, Procura H, Blasig J, Rougier N, Bazzalo M

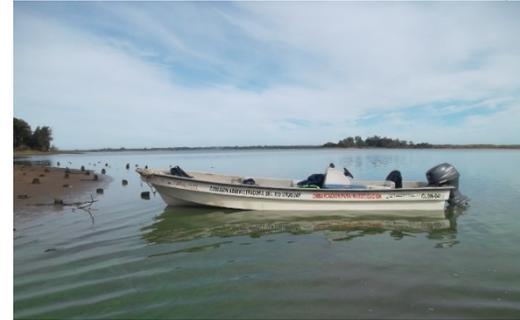
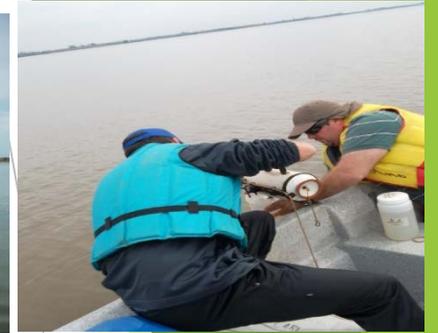
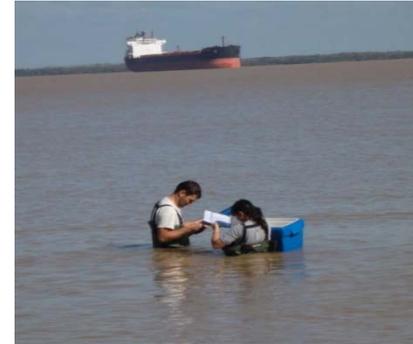
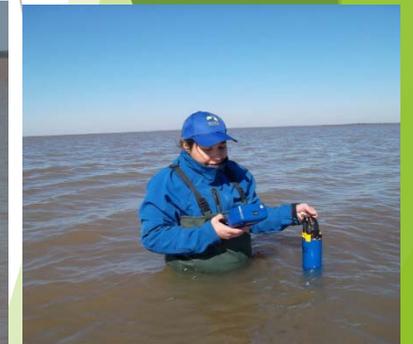
METODOLOGÍA DE MUESTREO DE CALIDAD DE AGUA

- Parámetros medidos *in situ* y en laboratorio

Clorofila *a*, conteo cianobacterias, microcistina

- Modalidades de Muestreo

▶ Embarcación y Vadeo

- Frecuencia de Muestreo

▶ Semanal (playas prioritarias) y Quincenal (playas no prioritarias)

- Laboratorios: CTM SG, UNER sedes Concordia y Gualeguaychú, UBA, LAAI y LATU.

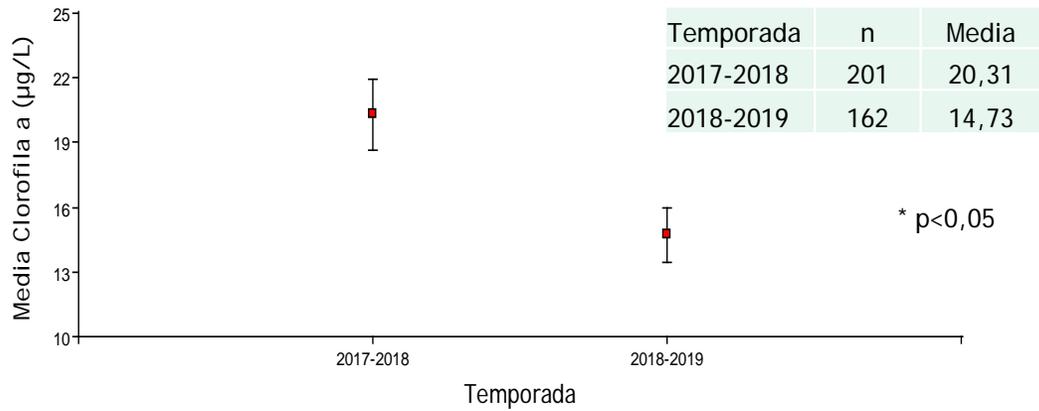
EMBALSE SG

Comparación espacial y temporal de clorofila *a* y conteo cianobacterias

La presencia de cianobacterias potencialmente tóxicas en el Embalse de Salto Grande durante el período estival 2017 - 2018 fue significativamente mayor con respecto al período 2018-2019.

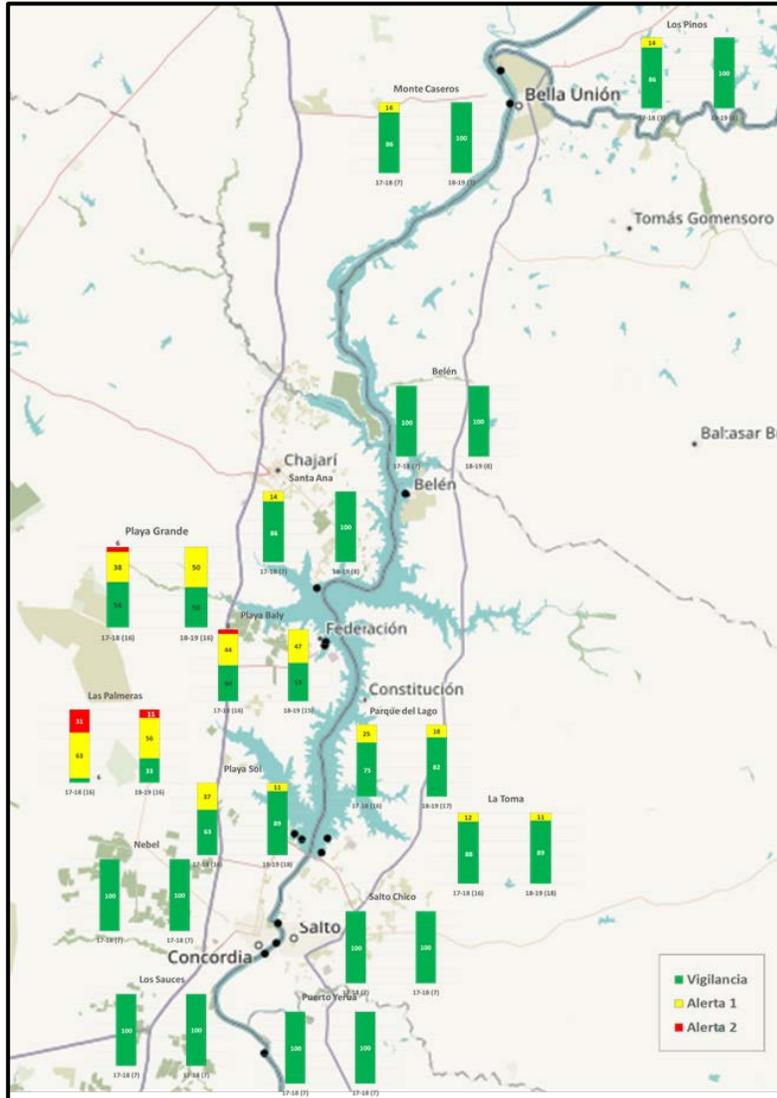
EMBALSE SG

Gráficos comparativos a partir de los Informes de Vigilancia de Playas

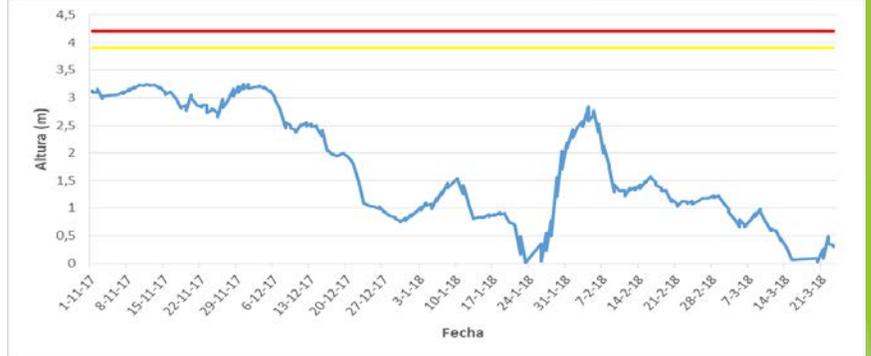
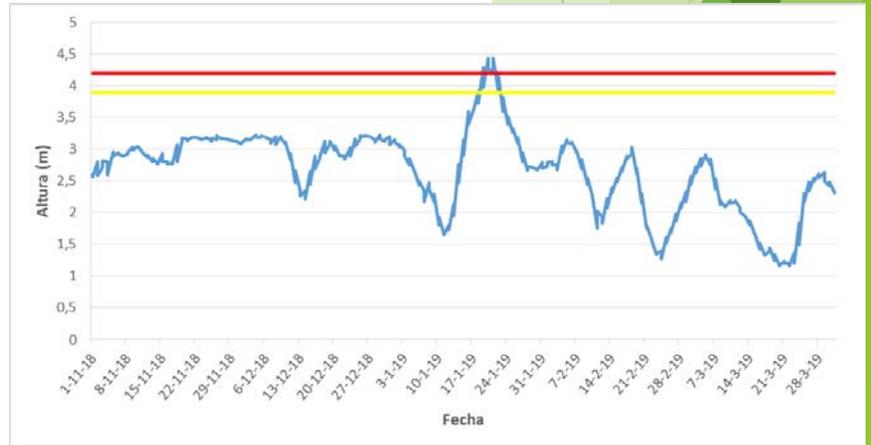
Altura Puerto Federación

Temporada	Temp. Sup. Media (°C)
2017-2018	26,02*
2018-2019	25,59*

Durante la temporada 2018-2019 los eventos de floraciones fueron menores que en la temporada 2017-2018, probablemente influenciados por las condiciones hidrometeorológicas.
