Foro sobre Mitigación de Eutrofización y Taller sobre Cianobacterias

“Aguas Cordobesas, gestión de
eventos de cianobacterias”.

Enzo Bonfanti
Aguas Cordobesas

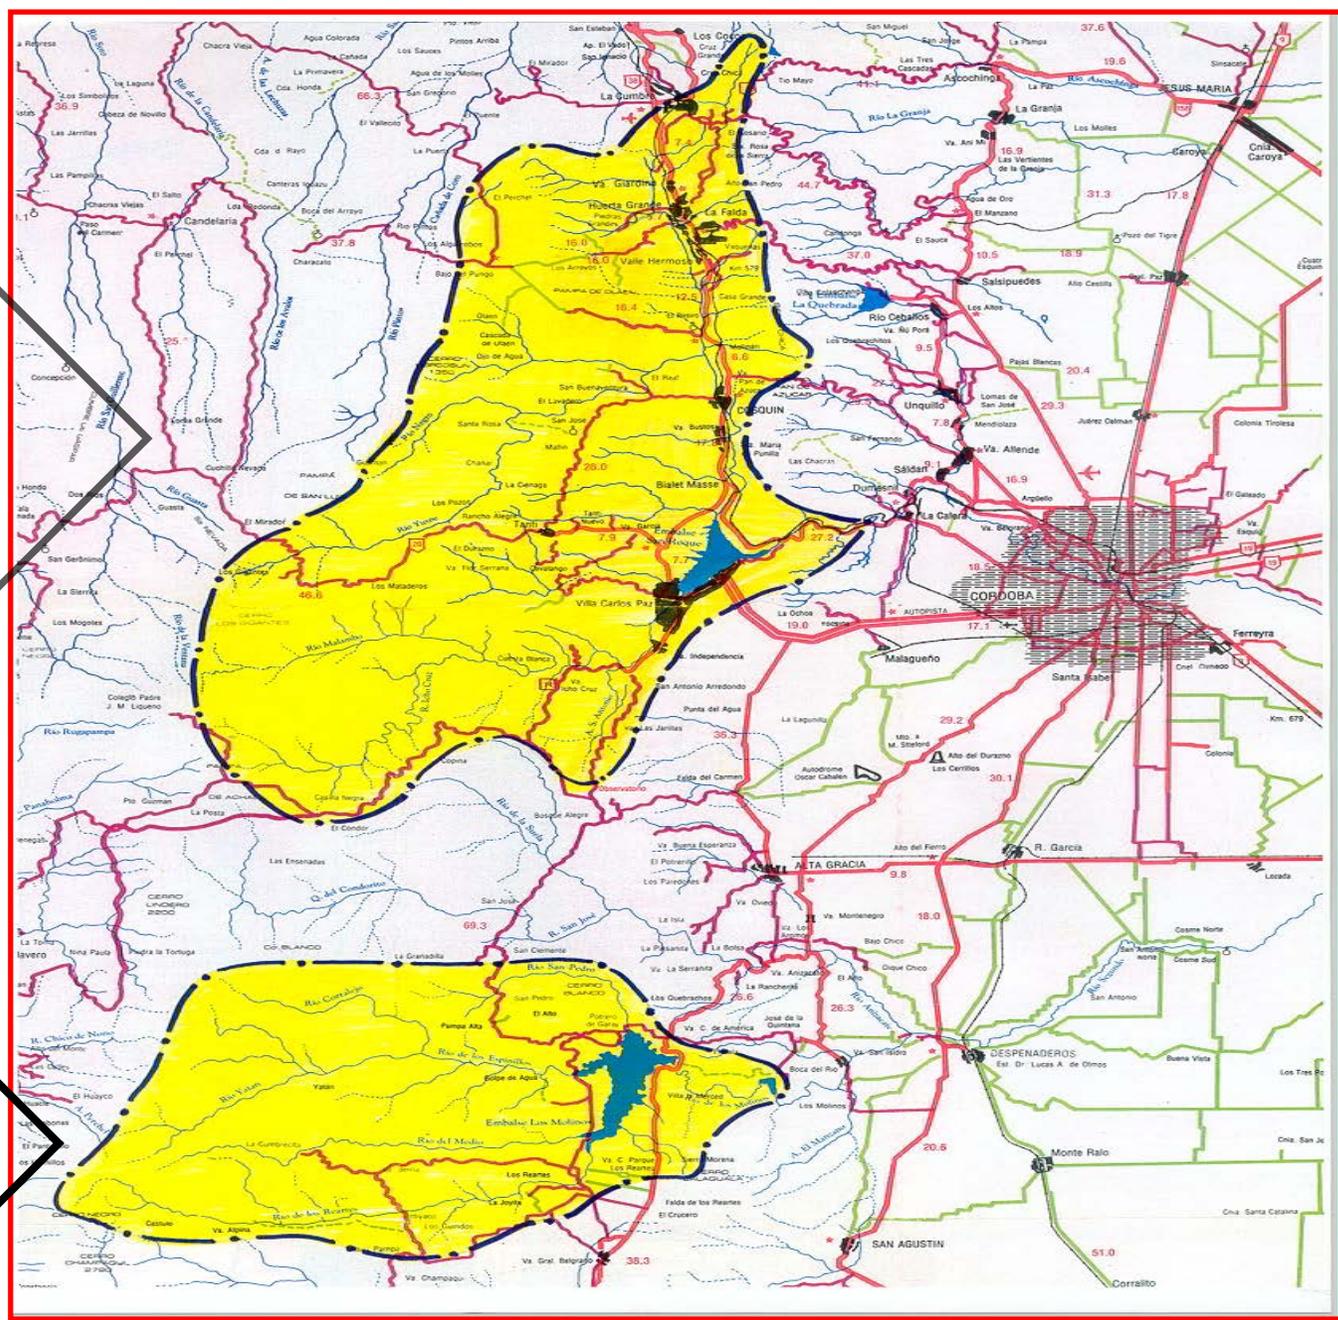
Cuenca Lago San Roque
200 hm³
Abastece 70 % de la Ciudad

Cuenca Lago Los Molinos
300 hm³
Abastece el 30 % de la Ciudad

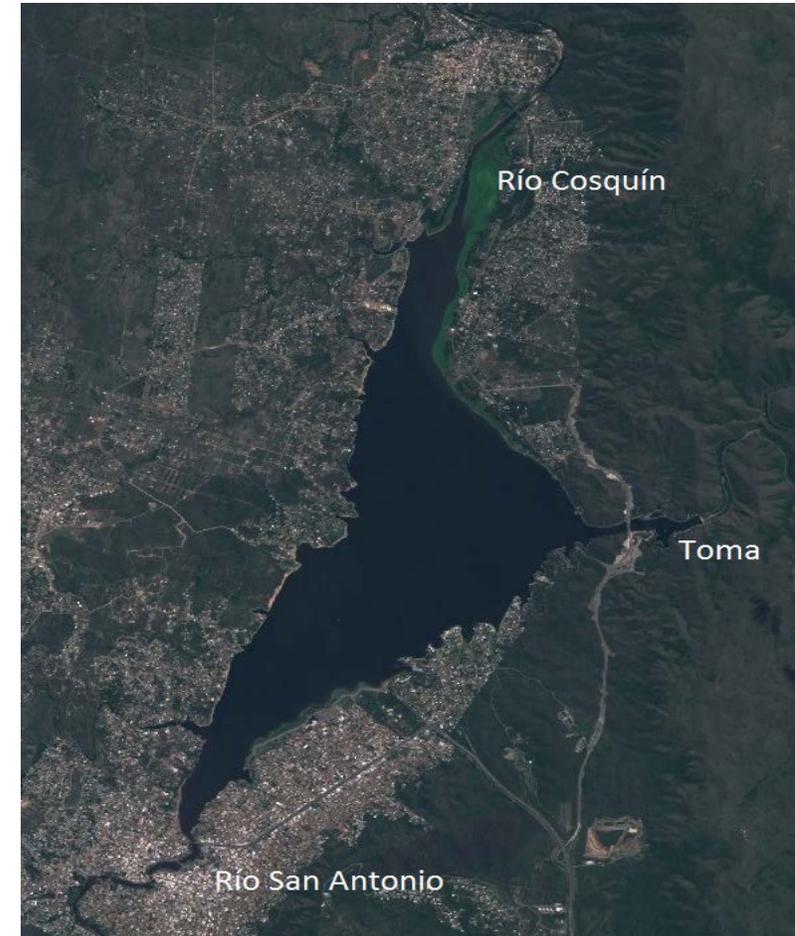
Lago San Roque

- Dos Afluentes Principales
- Eutroficado-Hipereutroficado
- Disco Secchi 0.7-1.9 m
- PT 0.05-0.3 mg/l
- Anoxia
- N-Nitrato 0.1-0.7 mg/l
- N-Amonio 0.01 - 0.3 mg/l
- Blooms
 - *ceratium*
 - *dolichospermun*
 - *microcistys*

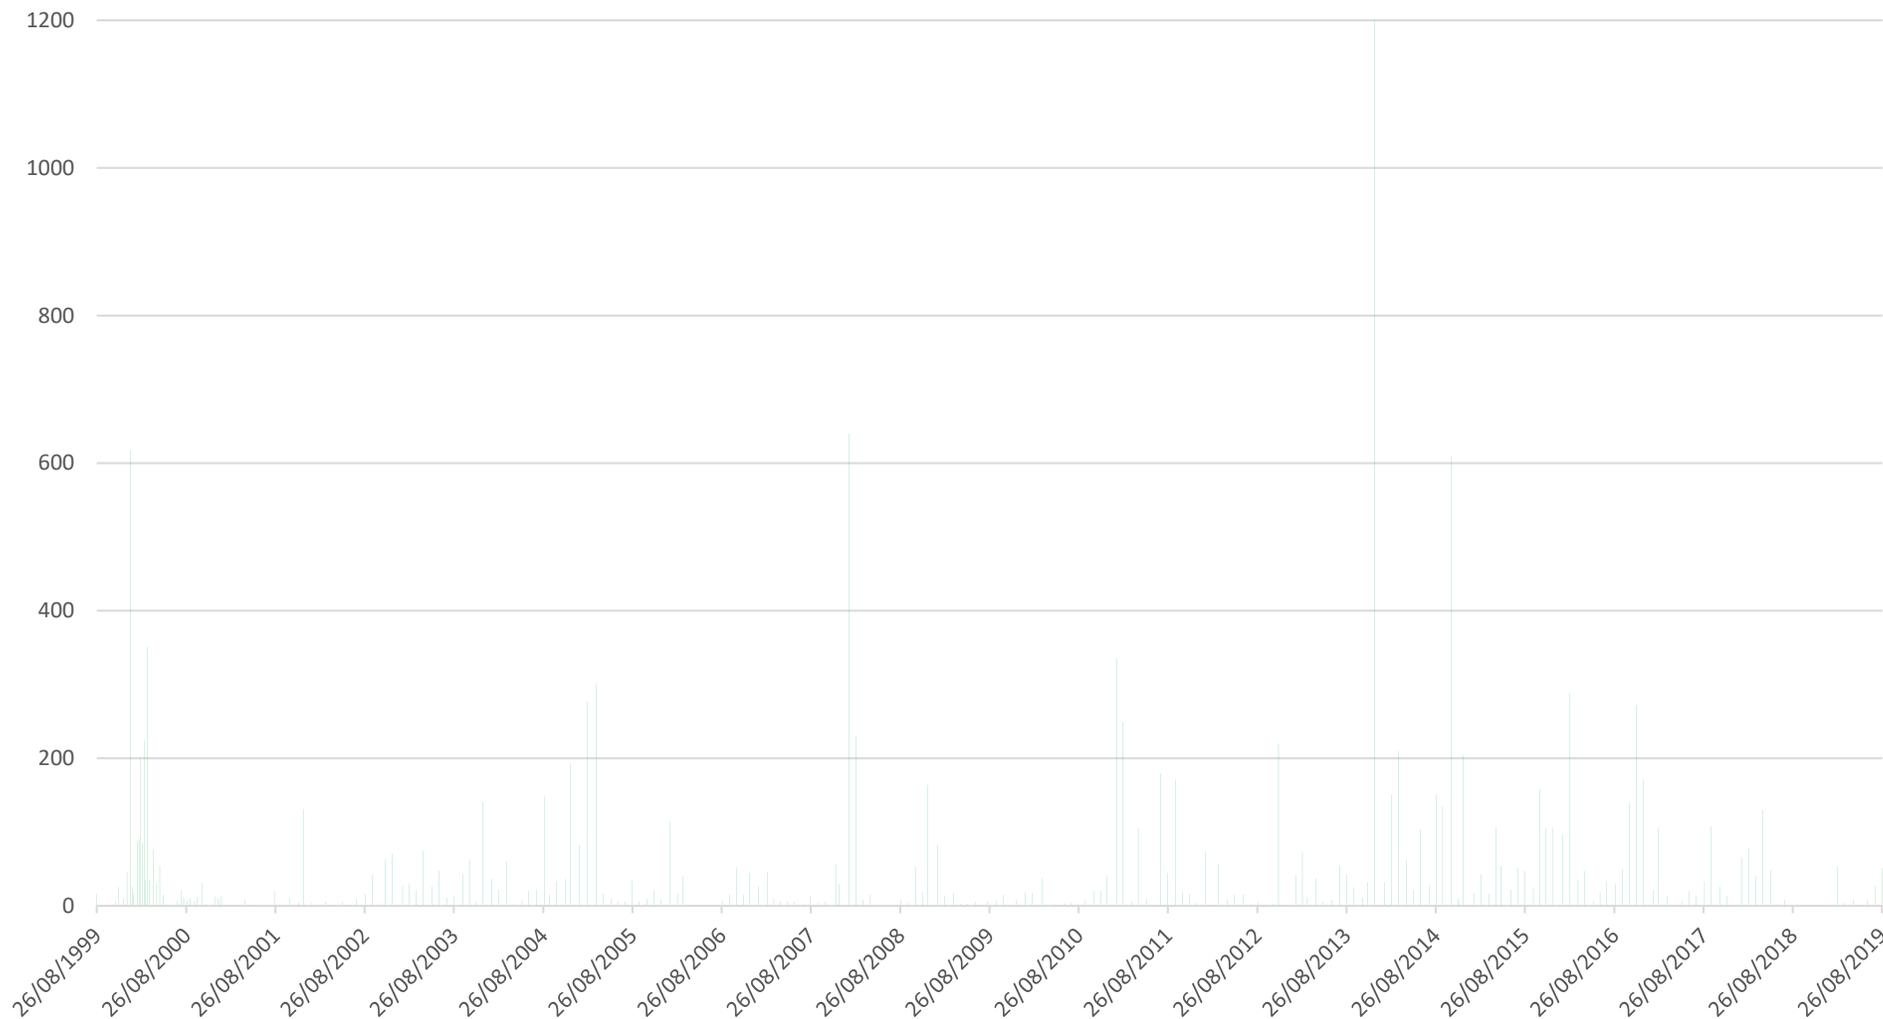
Lago TAC 1 Clorofila a $\mu\text{g/l}$

Resultados

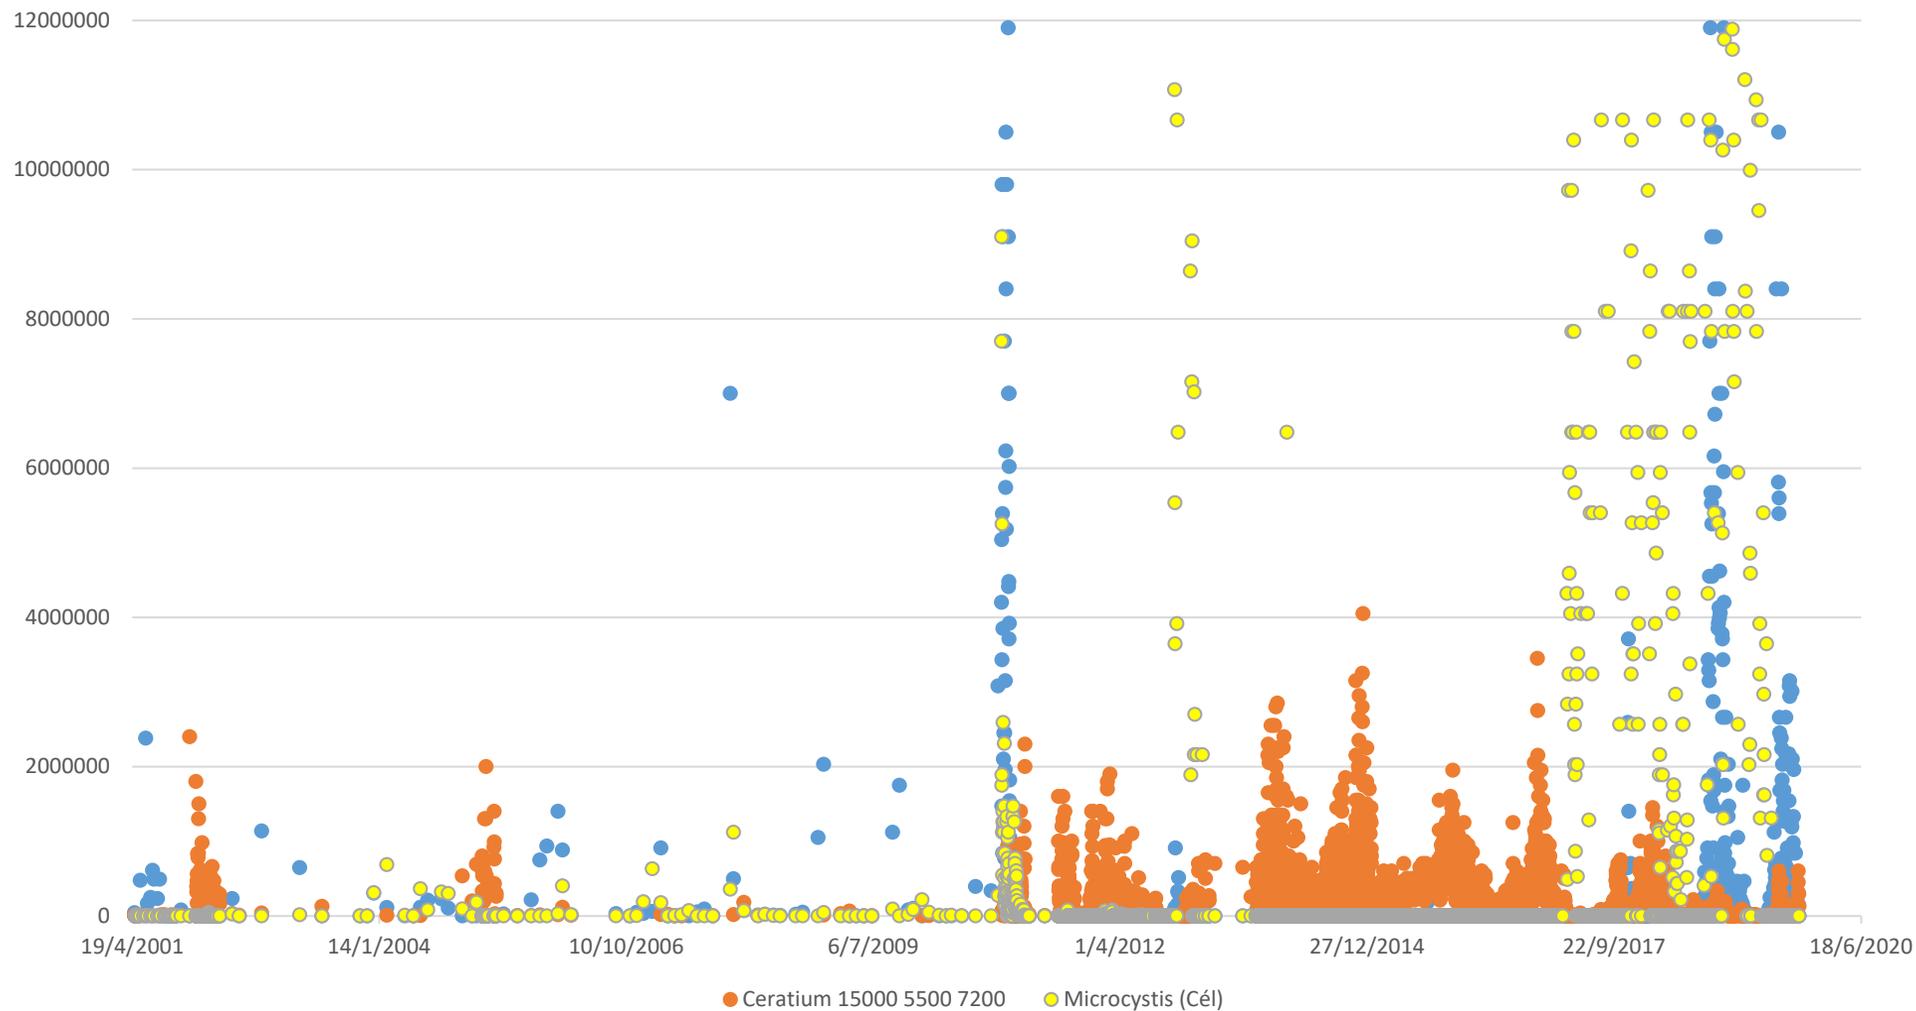
Usina Fitoplancton cel/l

Resultados

- Protocolos para Eventos
- Alertas Tempranas
- Equipo de trabajo inter áreas de la empresa
- Remoción Mayor al 99% de cianófitas
- Abatimiento de Geosmina en un 85 % promedio (2018/19)
 - Valor máx 3.500 ng/l
- No Detección de Microcistina en Agua Potabilizada
 - Valor máx en agua cruda 4.5 µg/l
 - Límite de Detección < 0.4 µg/l

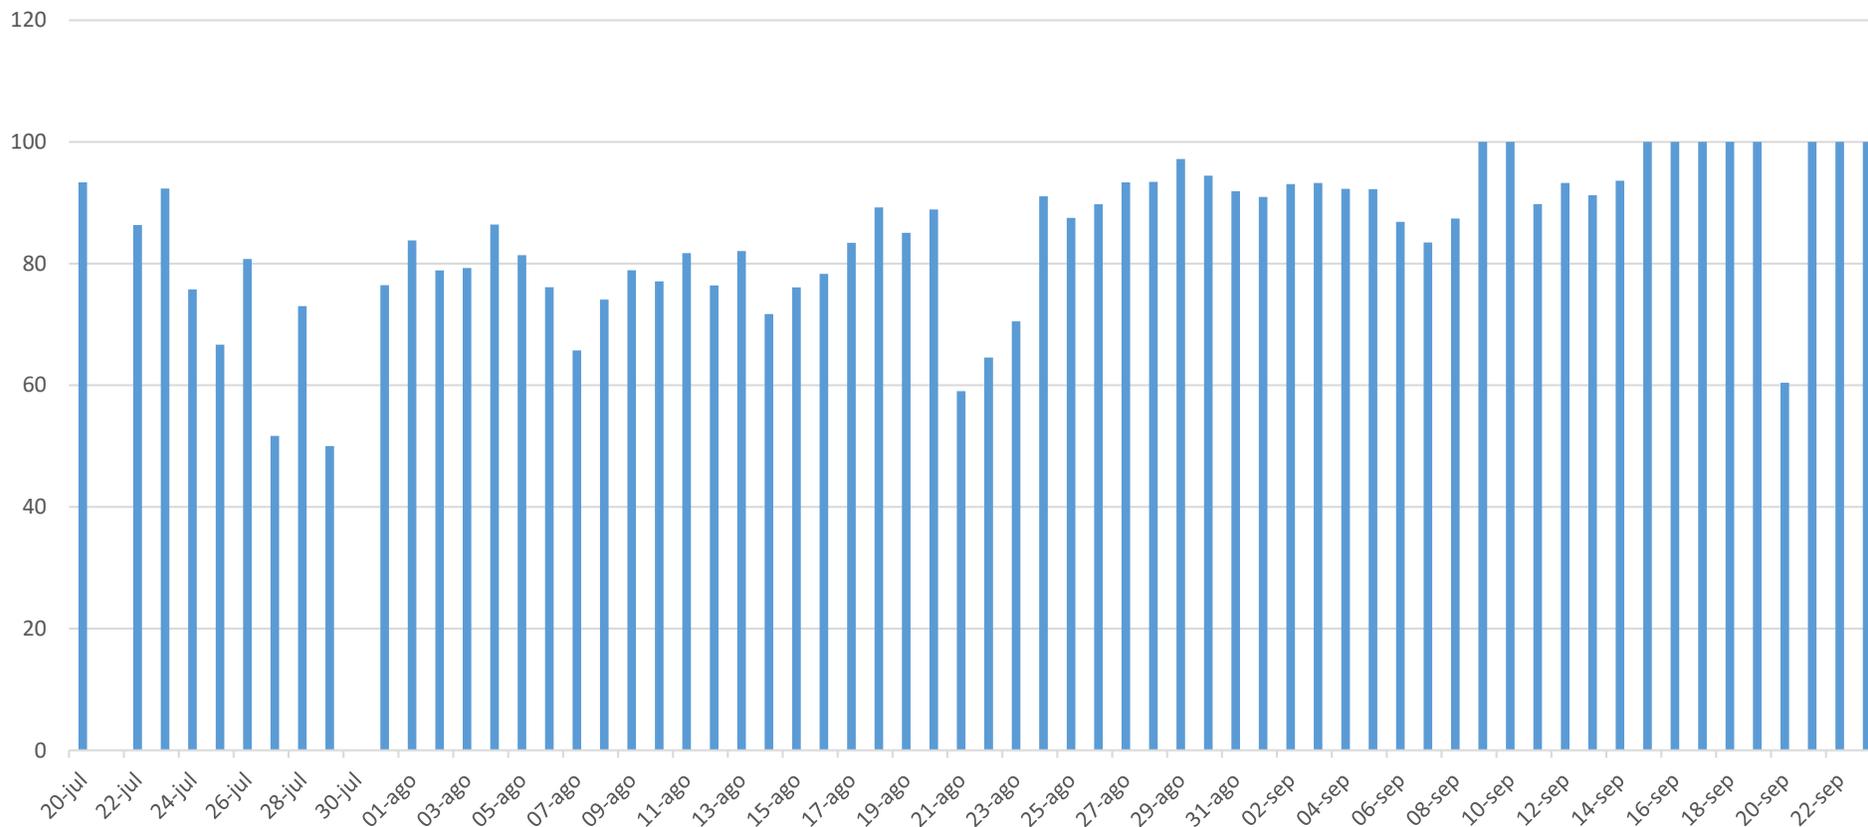
Remoción de Geosmina

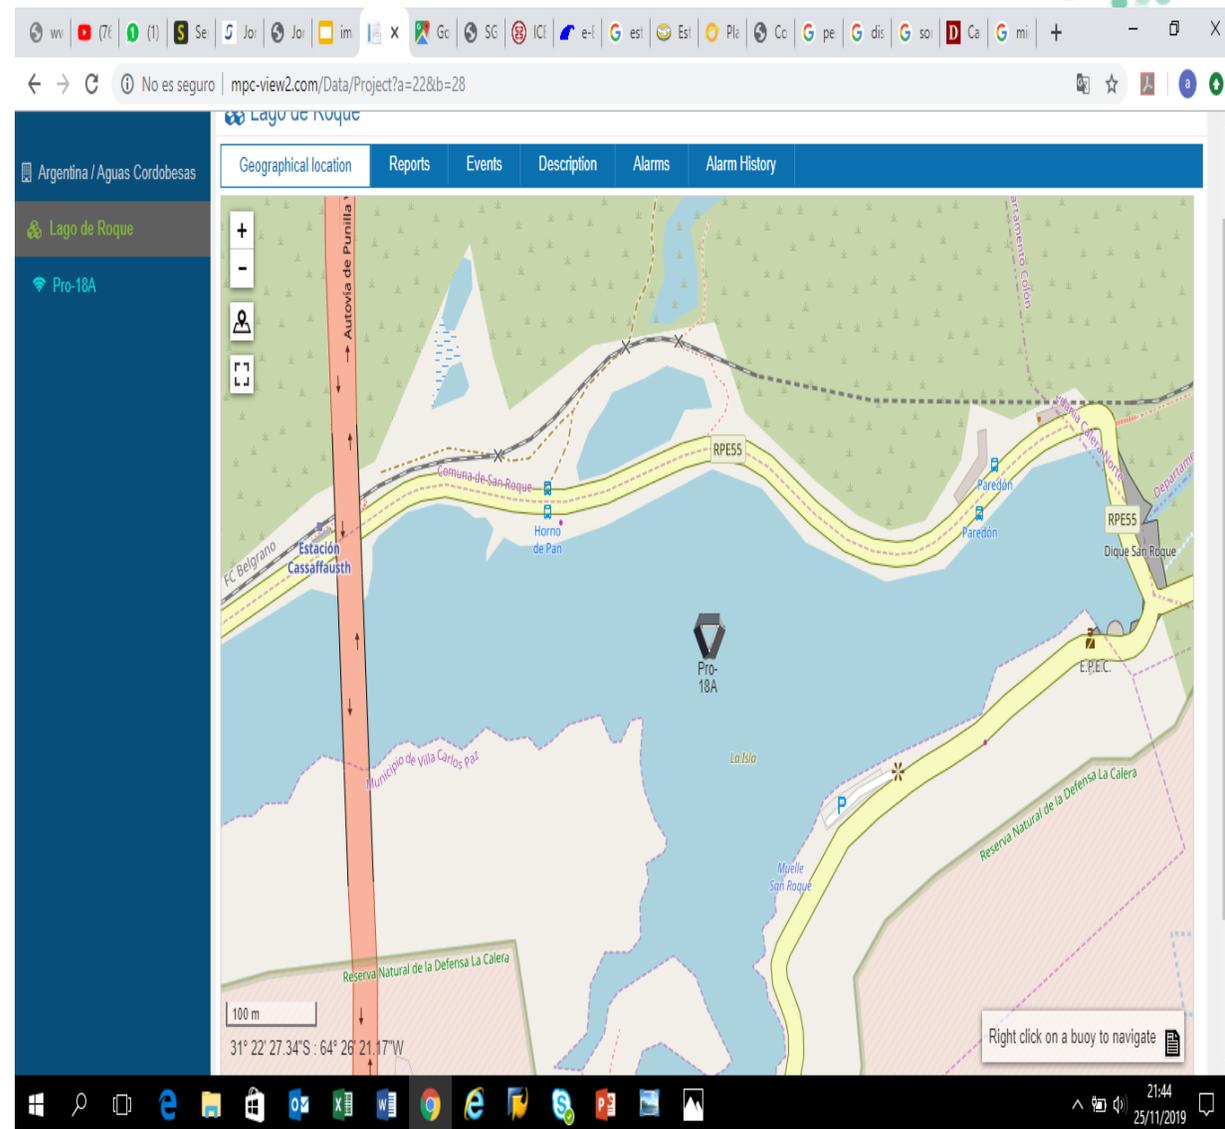
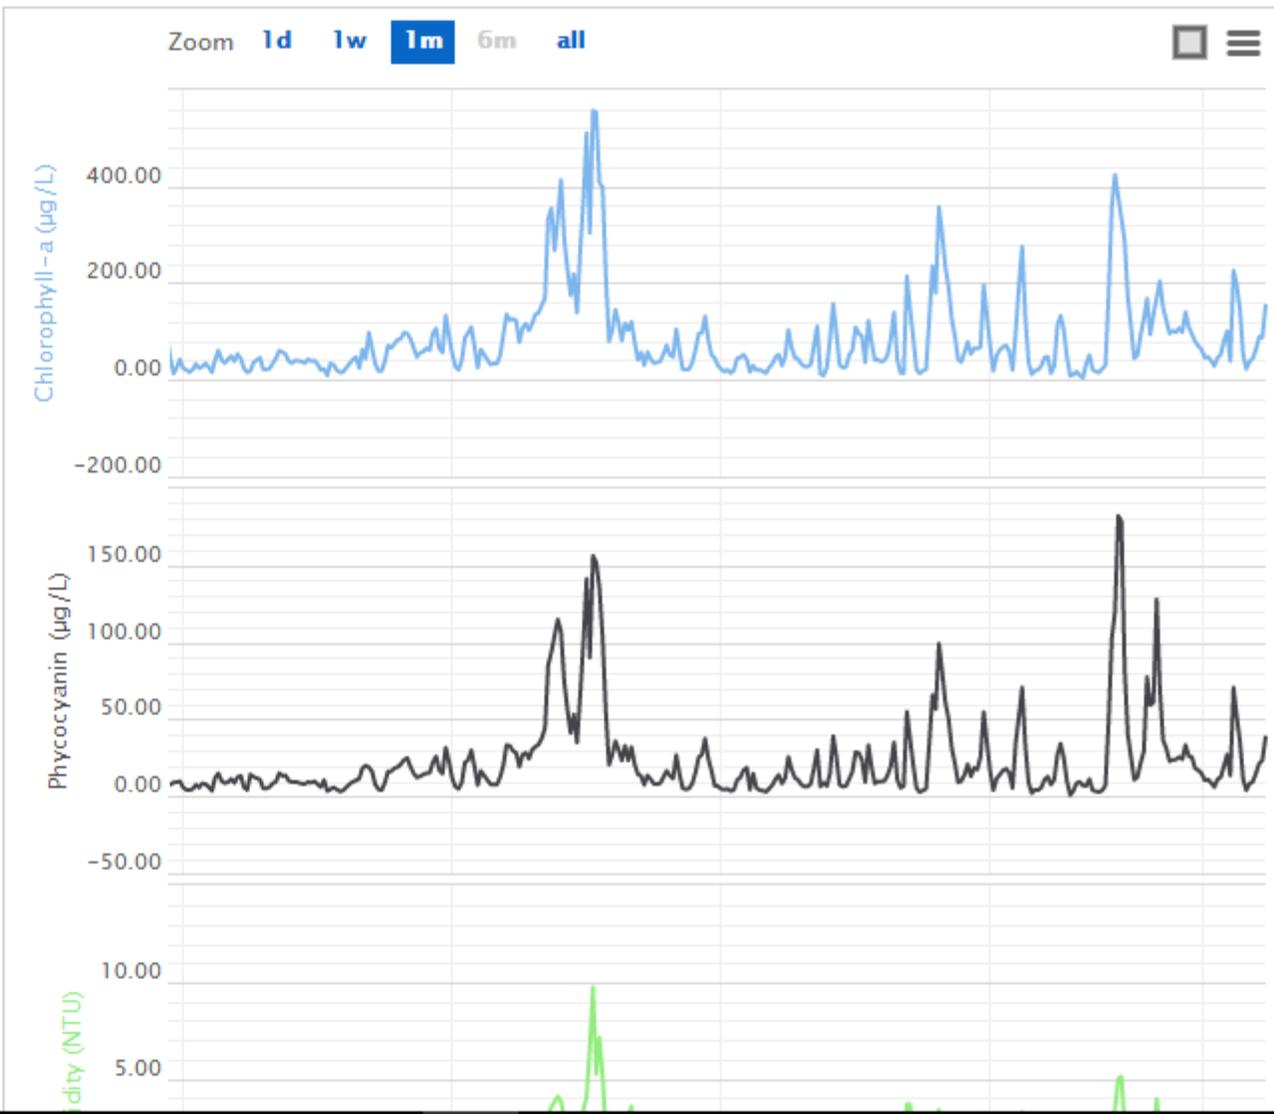
- Desde Agosto quedó Instalada la Boya
- Monitoreo semanal
- Identificación y Recuento de Fitoplancton
- Geosmina y Microcistina
- Identificación y Recuento de Zooplancton

Algae Indicator Parameters Chart

Time	Chlorophyll-a (...)	Phycocyanin (...)	Turbidity (NTU)
2019-11-26, readings: 26			
14:30	152.68	38.36	1.25
13:30	110.57	28.69	1.05
13:00	75.92		1.86
12:30	90.17	23.11	0.80
12:00	70.18	18.89	0.86
11:30	85.71	23.13	0.90
10:30	102.59	24.03	1.17
10:00	76.22	17.10	0.83
09:30	66.38	16.25	0.71
09:00	61.17	15.60	0.71
08:30	62.30	15.37	0.74
08:00	57.72	13.38	0.78
07:30	44.55	10.54	0.59
07:00	27.47	6.77	0.49
06:30	60.35	12.46	0.67
